GEMEINDE
OBERENTFELDEN

Technische Betriebe

Fotodokumentation Netzsanierung Engstelweg

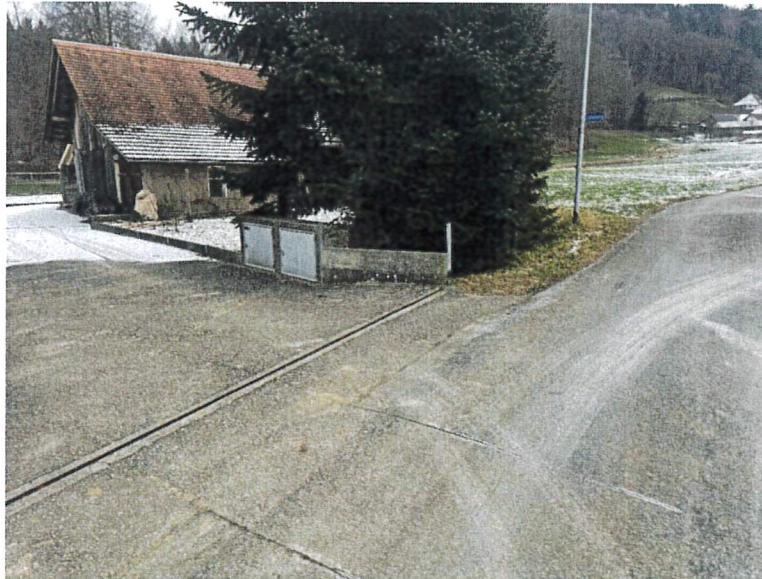
Foto 1:

Verteilkasten EVO G250 / Parzelle 1085

Das Bild zeigt die erwähnte Elektroverteilcabine, welche aus zwei Fertigbauelementen besteht. Aufgrund der im Jahr 2010 vorgenommenen Netzumbauten wird die erste Kabine – jene in Nähe der Gemeindestrasse – bereits heute nicht mehr benötigt.

Durch den Rückbau der Kabinen kann der Uferraum aufgewertet und der bestehende Baumstand erhalten werden. Anstelle der Kabinen werden Stellriemen eingebaut, analog zu den bestehenden Stellriemen beim Schopf, sodass sich Form und Volumen des Oberflächenwasserabflusses nicht verändern.

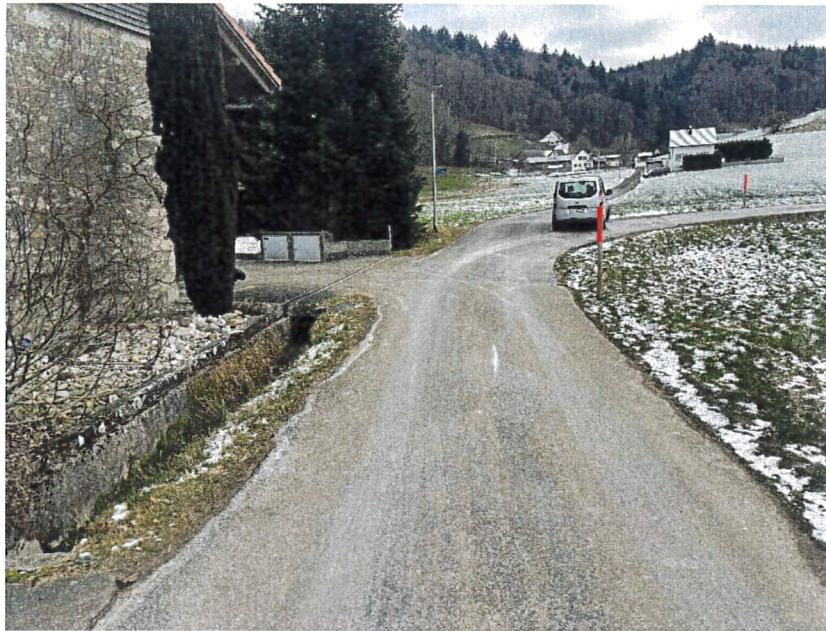
Foto 2:

Bachquerung des Eistelbächlein / Parzellen 1085 & 2232

Es wird dargestellt, wie sich das Eistelbächlein im Grenzbereich zwischen der Liegenschaft Engstelweg 41 und dem Engstelweg (Gemeindeparzelle Nr. 2232) durchschlängelt.

Im Rahmen des Projekts bleiben die in der Betonplatte eingelegten sowie querenden Rohrleitungen unverändert bestehen. Im eigentlichen Strassenraum sowie auf der Parzelle Nr. 1085 werden diese Rohrleitungen weiterverwendet, um einen direkten Anschluss der Liegenschaften ab der Transformatorenstation zu gewährleisten. Teilweise sind Ersatzstücke der Rohranlage vorgesehen, welche ausschliesslich den Charakter einer Erneuerung aufweisen.

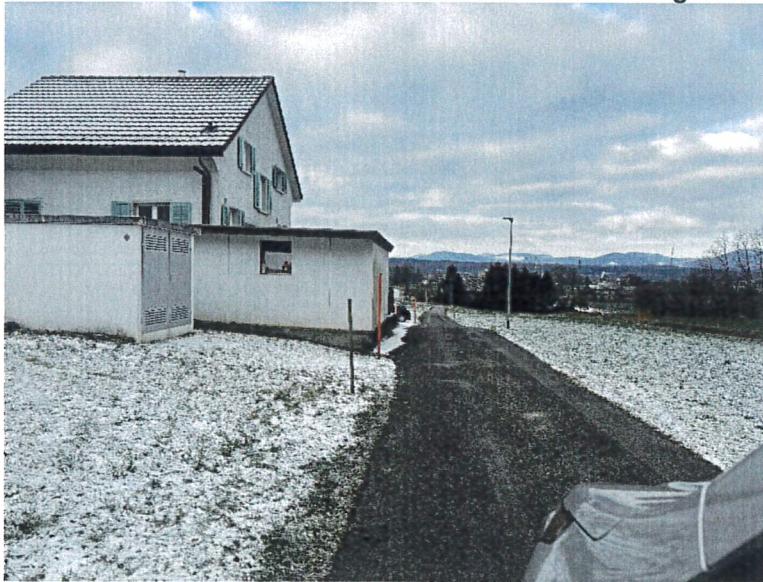
Foto 3:

Muffenloch in der Landwirtschaftszone bei der Liegenschaft Engstelweg 72 / Parzelle 1088

Beim im Hintergrund ersichtlichen Kandelaber wird in der Landwirtschaftszone ein temporäres Muffenloch erstellt, sodass der bestehende Kabelzugsschacht durch ein neues Y-Rohrstück ersetzt werden kann.

Dadurch kann das bisher verbaute Rohr nachhaltig weiterverwendet werden. Der landwirtschaftliche Schaden bleibt insbesondere minimal, da sämtliche Grabarbeiten ab der Gemeinestrasse erfolgen.
